## Tutkintaselostus

B 4/2003 Y

### **Kylpylän alakaton romahtaminen Kuopiossa 4.9.2003**

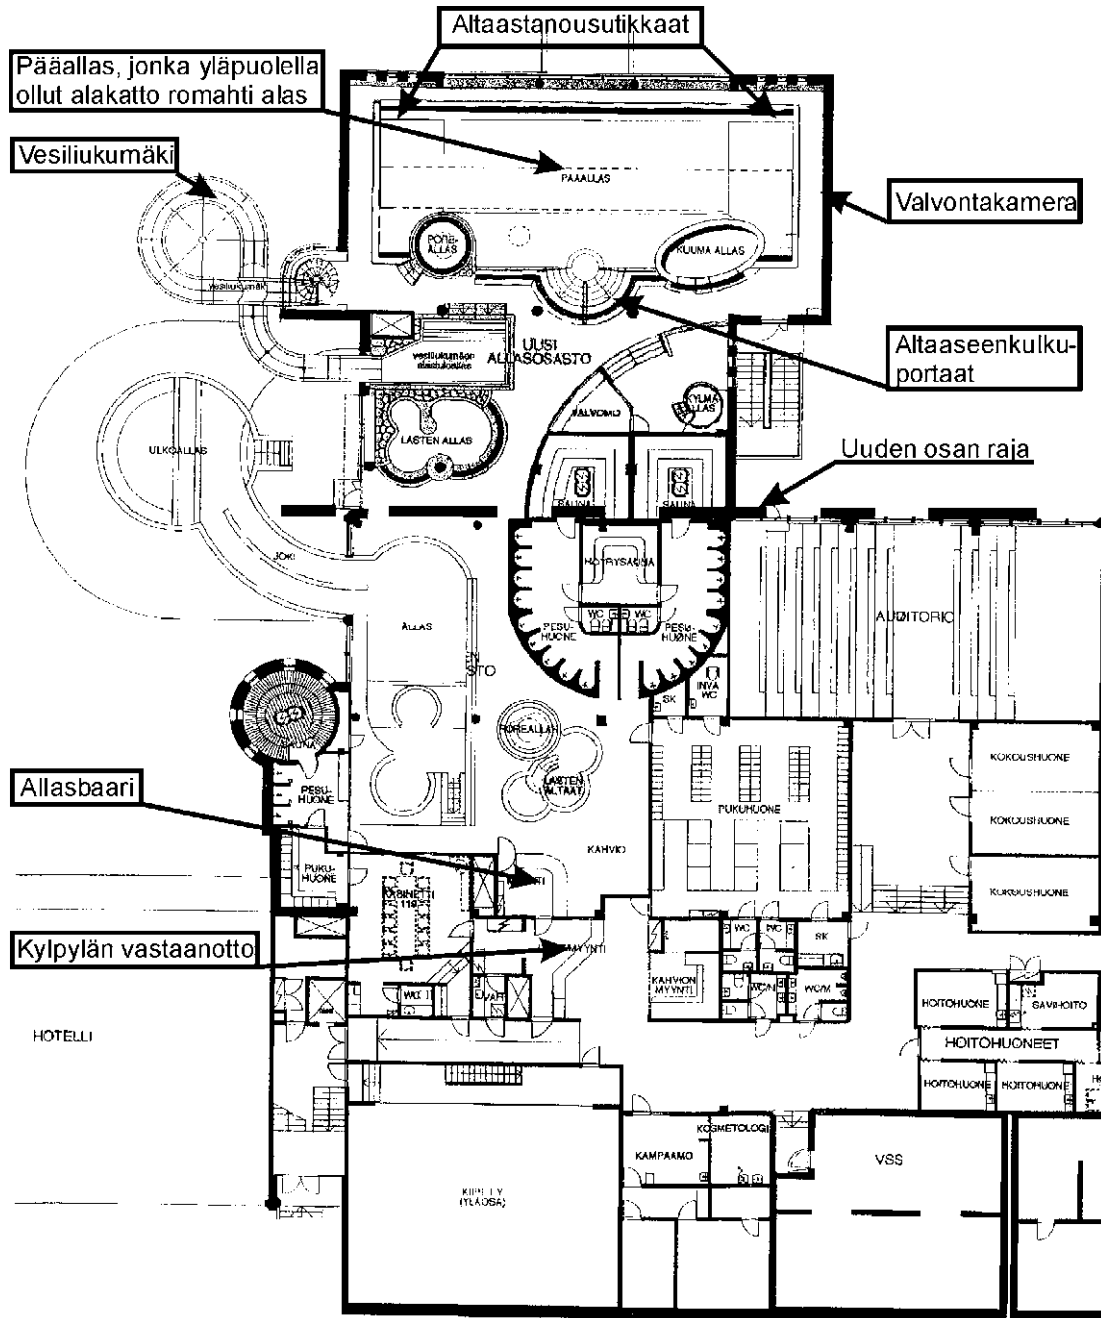
Kuva 2. Kylpyläosaston pohjapiirustus.

Bild 2. Planritning över badinrättningsavdelningen.

Figure 2. Pool compartment layout

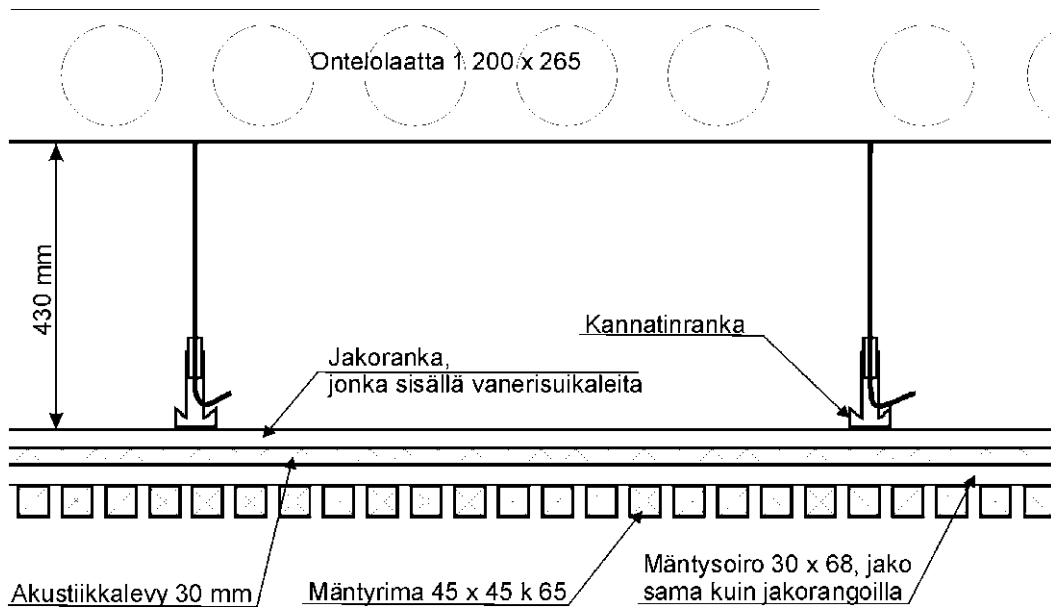
Kuva 3. Alakaton rakenne.

Bild 3. Undertakets konstruktion.

Figure 3. Structure of dropped ceiling.

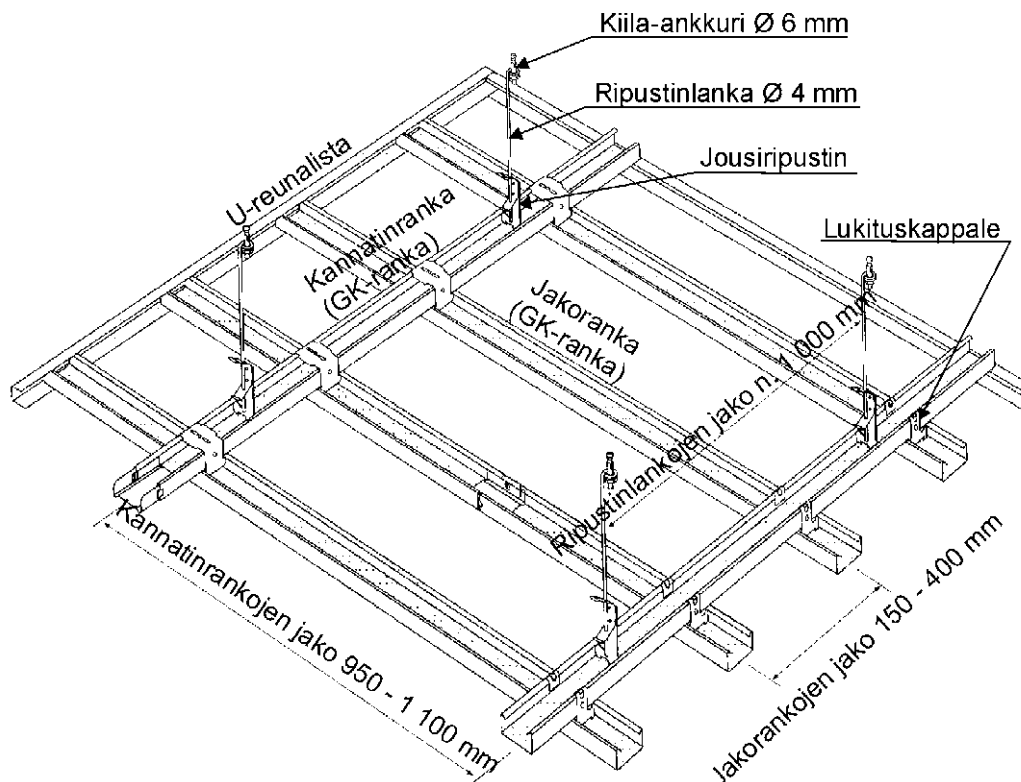
Kuva 4. Alakaton ripustus- ja kannatusjärjestelmä.

Bild 4. Undertakets upphängnings- och stödsystem.

Figure 4. Suspension and support system of dropped ceiling.
